| Datum: | 04-05-2023 |
| Betreff: | AFC-3.0 DI Kompatibilitätsproblem mit bestimmten Motor-Typen. |

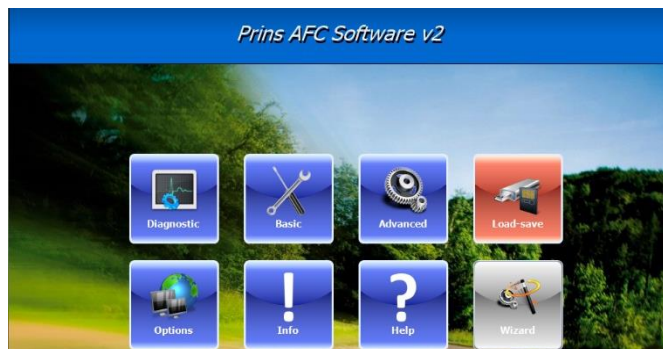
- ➔ Falls einer der spezifischen AFC-3.0 DI's in einem bestehenden System der oben genannten Fahrzeuge eingebaut ist, beginnt die „Load-Save“-Taste rot zu blinken, sobald Sie das Diagnoseprogramm verbinden.

Ersetzen Sie dieses spezifische AFC durch ein AFC einer anderen Produktionscharge.

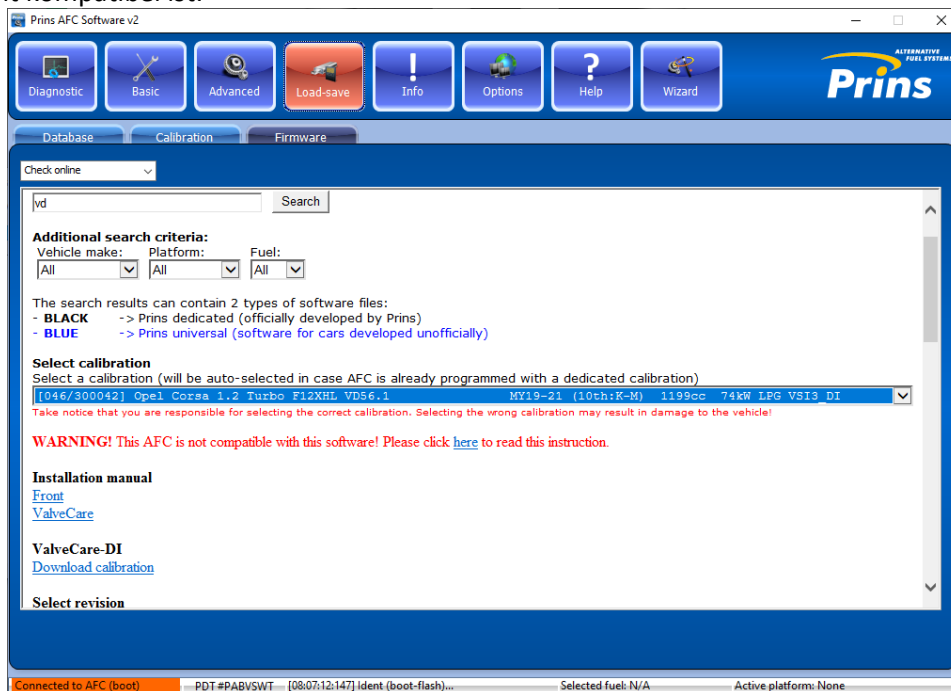
Die Firmware-Seite erzeugt eine Warnmeldung mit Verlinkung zu diesem Info-Bulletin, dass der AFC nicht kompatibel ist.

- ➔ Falls ein neues System mit einem der genannten AFC-3.0 DI's installiert wurde und Sie den AFC-3.0 DI mit der VR56.1-Software updaten möchten, wird mit der obigen Meldung angezeigt, dass die Softwaredatei nicht verfügbar ist für das Update der AFC-3.0 DI.
